### Oznámenie o výsledku seizmických meraní

**SPRÁVA**  
**o seizmických meraniach**

**Miesto merania :** Dobývací priestor- Horný Tisovník  
**Dátum merania :** 4.10.2021  
**Meracie zariadenie :** NOMIS Seizmograph

# Austin Powder Slovakia s.r.o. - Report

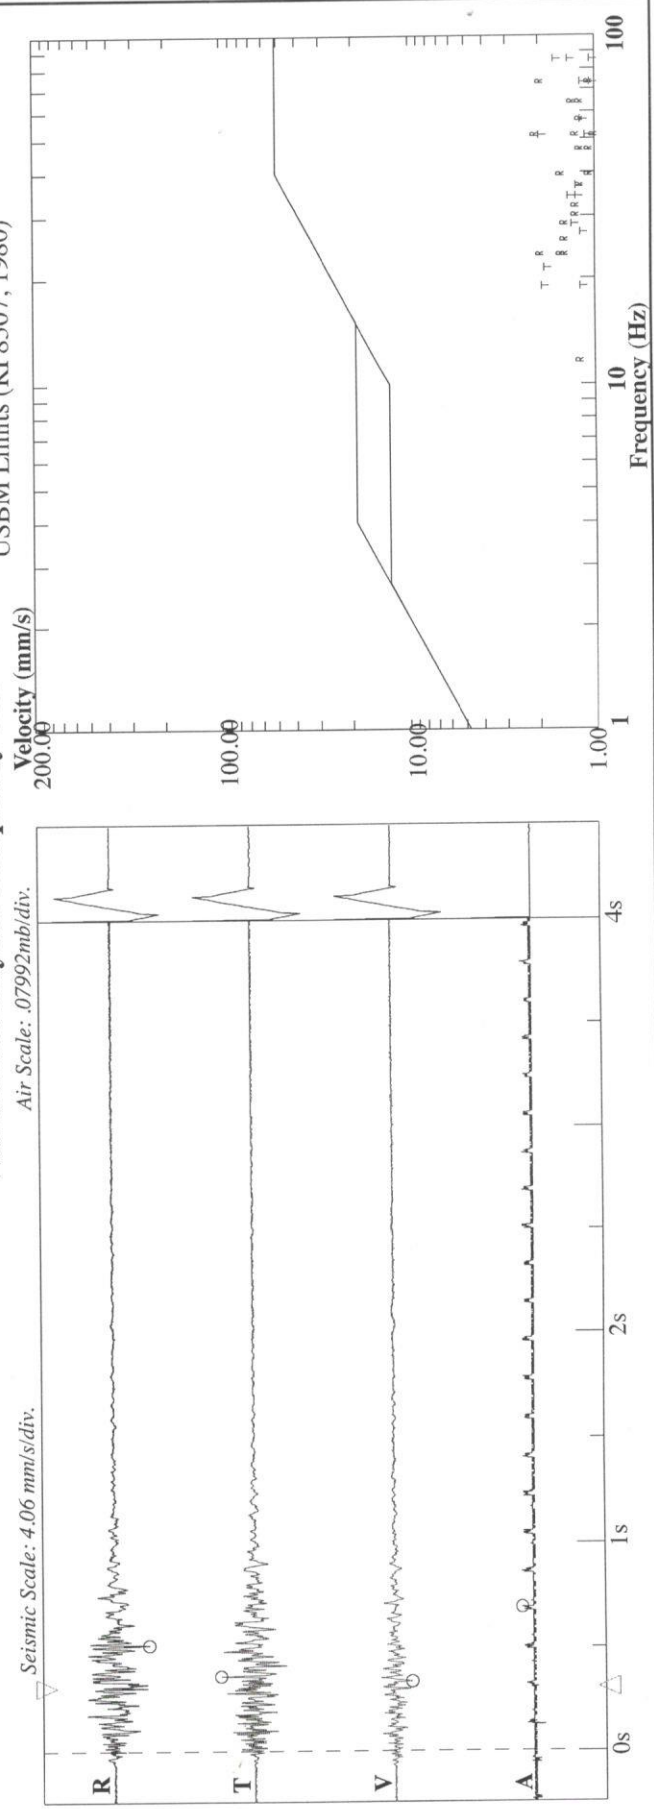
## Waveform Analysis / Frequency Plot

| Gain: 2 | Trigger: 508 mm/s | Vector Sum: 2.26 mm/s @ 73.14 Hz | |
| Channel | Radial | Transverse | Vertical |
| Velocity (mm/s) | 2.096 | 1.905 | 0.953 |
| Frequency (Hz) | 51.20 | 51.20 | 39.30 |
| Displacement (mm) | 0.0065 | 0.0059 | 0.0039 |
| Acceleration (g's) | 0.069 | 0.062 | 0.024 |
